## CHIESA CONCATTEDRALE DI SANT'AGOSTINO

### *Brevi notizie storiche*

## SAN SEVERINO MARCHE

INTERVENTI DI RESTAURO

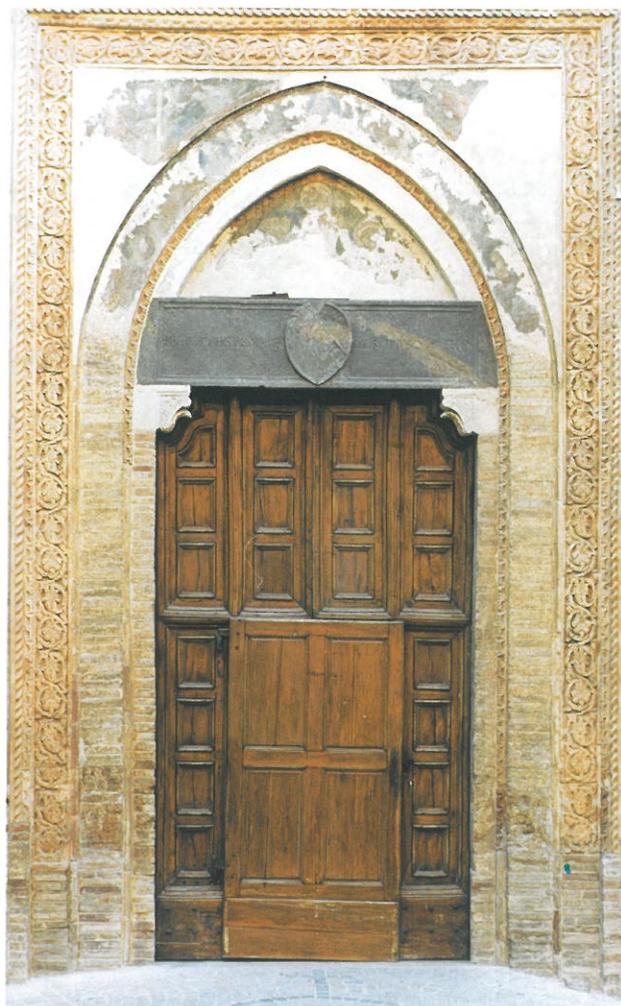
*Nella foto:  
Portale  
della chiesa di  
Sant'Agostino.  
San Severino Marche.*

Infine è stato oggetto di recupero il portale quattrocentesco della facciata principale, la cui bellezza era offuscata dallo stato di degrado, dovuto alla presenza di incrostazioni sulle formelle in cotto e sugli affreschi; solo le tecnologie laser hanno potuto correttamente ripristinarne l'aspetto originale.

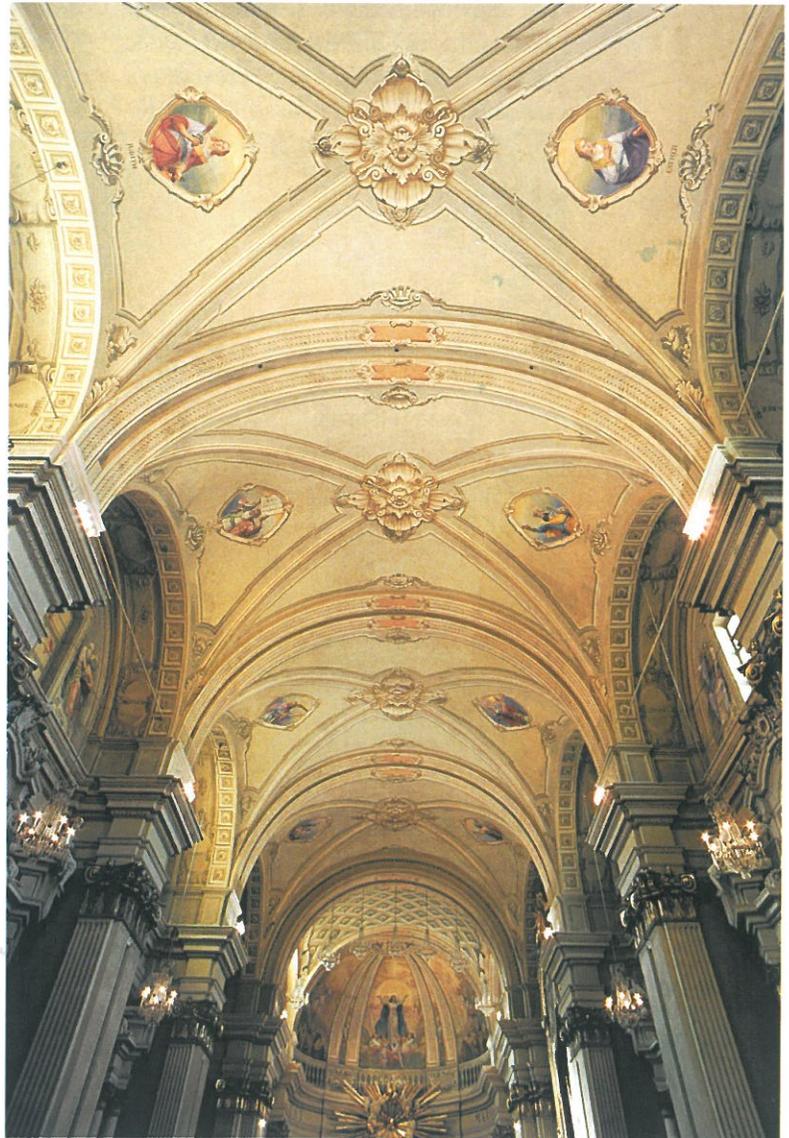
*Nella foto:*  
Volte  
della chiesa di  
Sant'Agostino.  
San Severino Marche.

Gli apparati decorativi interni delle volte della chiesa e delle cappelle del Battistero e del SS. Sacramento sono stati completamente restaurati, ripristinando quella luminosità che il tempo aveva offuscato.
